LIEBLINGSFARBE GRAU

BETON IM BESONDEREN: SANIERUNG WERKHOF IN GLATTBRUGG (CH)

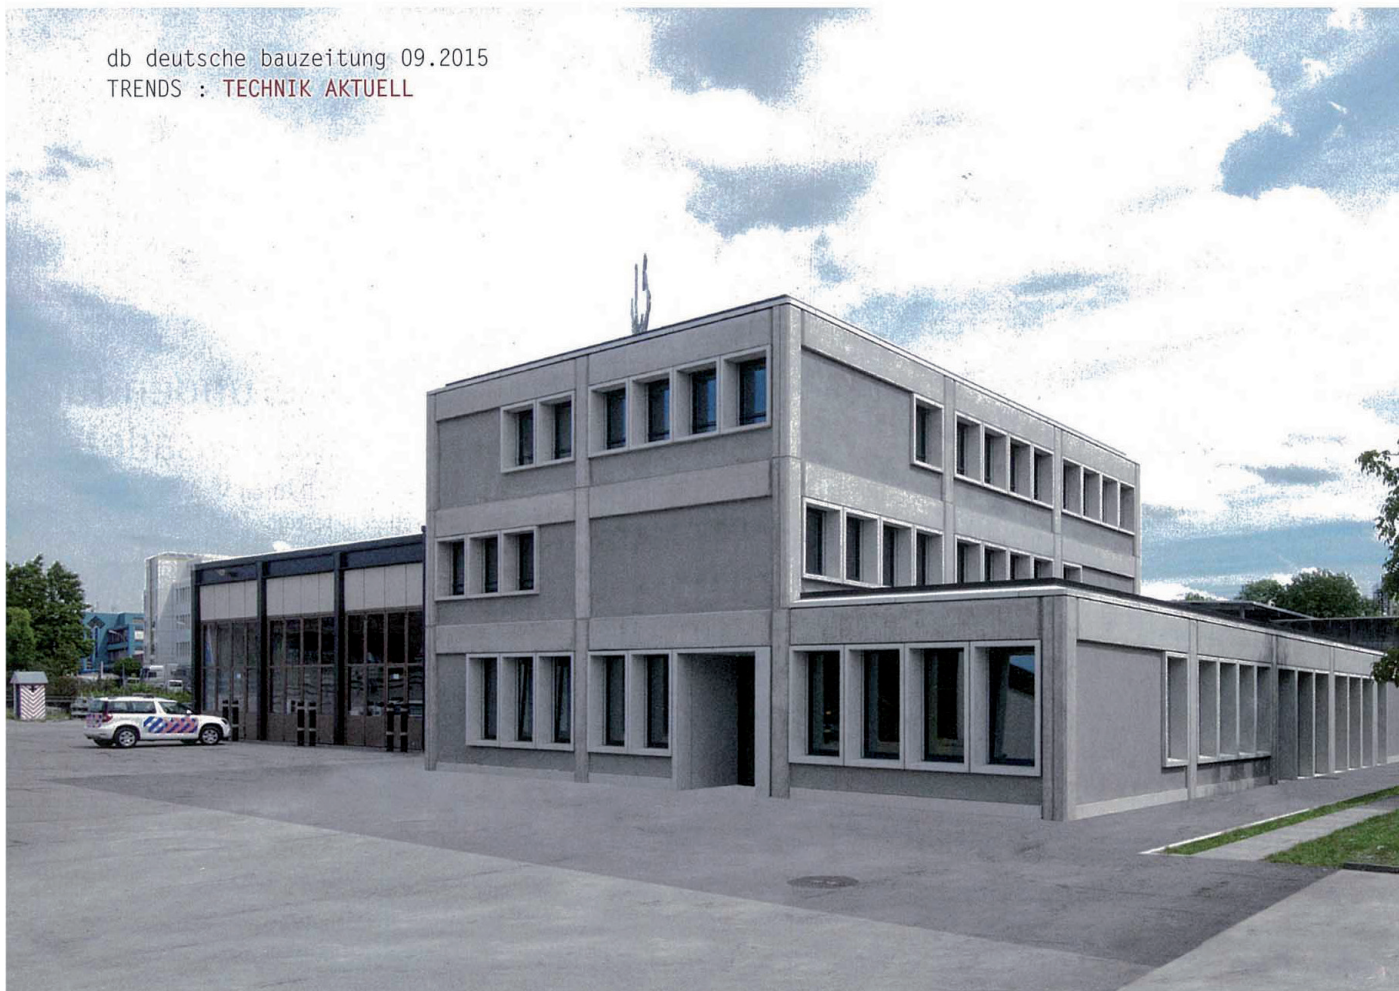
1

[1] Durch gezielte Eingriffe sowohl im Volumen als auch in der Fassadenaufteilung erhielt der 40 Jahre alte Bau eine neue Klarheit

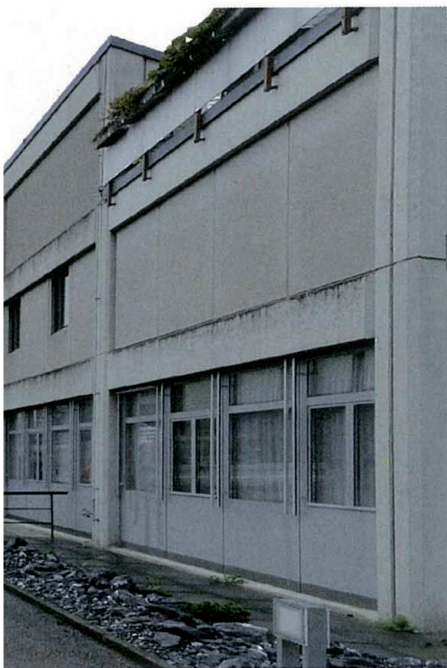
2

[2] Dachterrassen (vorne oben) wurden entfernt und alle Fassadenfüllungen durch wärme gedämmte Elemente ersetzt

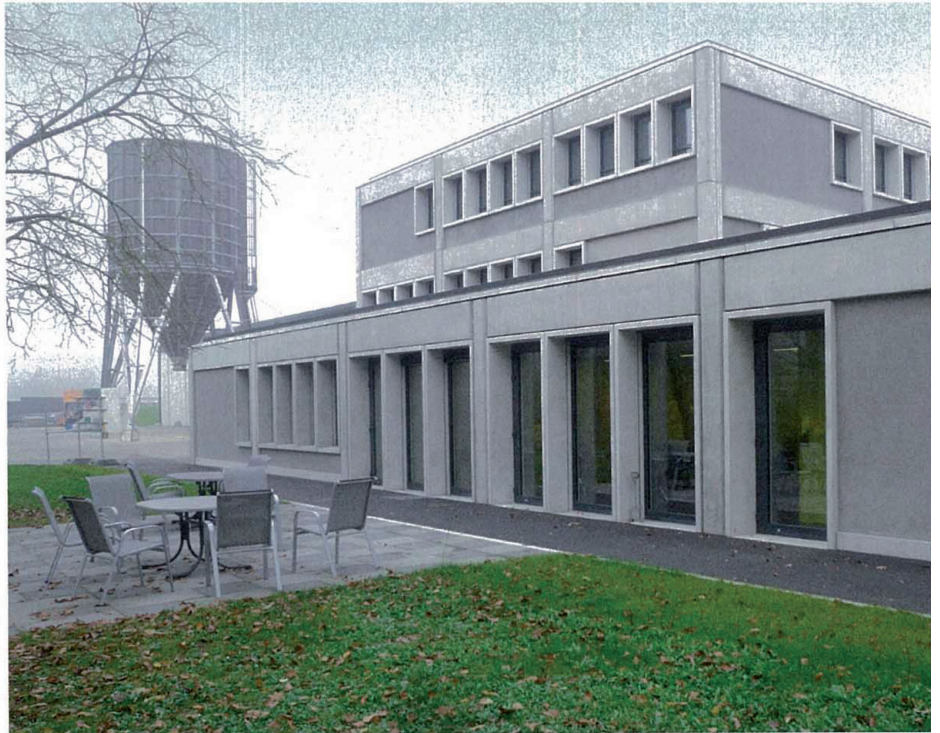
3

[3] Die (unklare) Viererteilung der Fassade wurde aufgenommen, nur im Bereich des Aufenthaltsraums wurden drei Felder gewählt, um die notwendigen Öffnungsweiten nach draußen zu erreichen

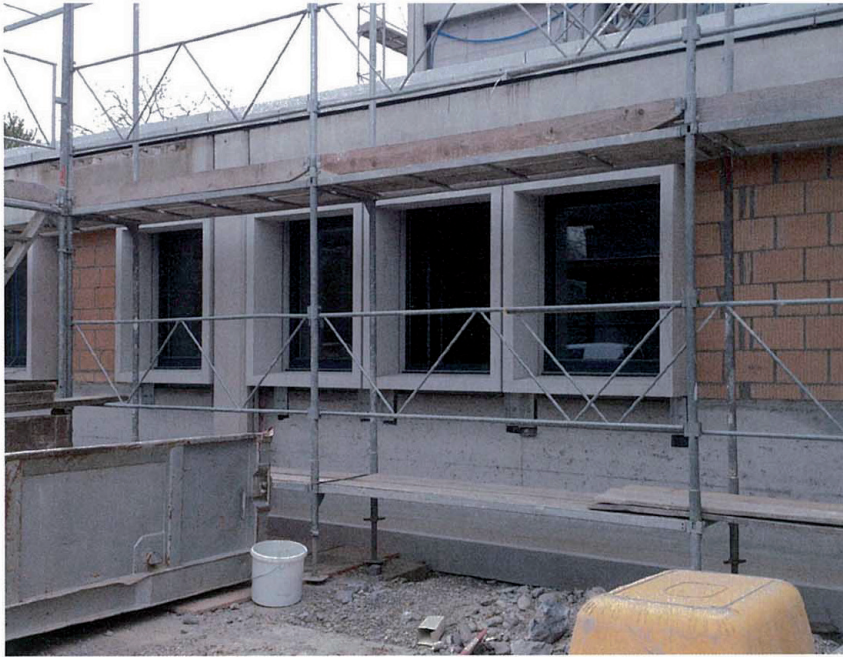
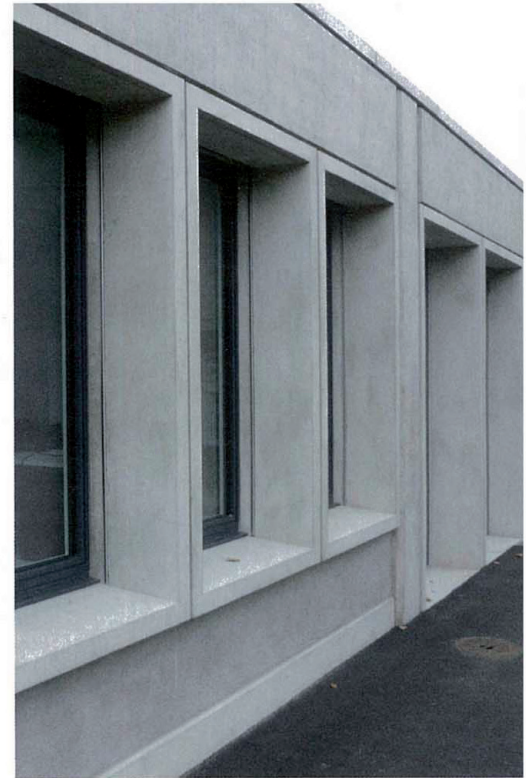
[4/5] Die Betonzargen relativieren elegant die wuchtige Kubatur. Um saubere Kanten und Nuten zu erhalten, wurde die Rezeptur für den Beton exakt ausgetüftelt

Deren Herstellung war einigermaßen anspruchsvoll; neben eingearbeiteten Fugen für die Rafflamellen-Führungsschiene musste auch die Fensterbank-Flanke konisch und mit Tropfkante ausgeführt werden. Die beauftragte Spezialfirma stellte in traditionell gezimmerten Schalungen ein Muster her und änderte in der Folge noch einmal die

Rezeptur für den Beton, da an den schmalen Führungsschienen Abplatzungen aufgetreten waren. Die jetzt eingebauten Zargen beeindrucken durch saubere, parallele Kanten sowie ihre wuchtige und zugleich filigrane Präsenz, die sich insbesondere im Gegensatz zwischen den ganz kleinen Garderobfenstern und dem Rahmen für die Eingangstür offenbart.

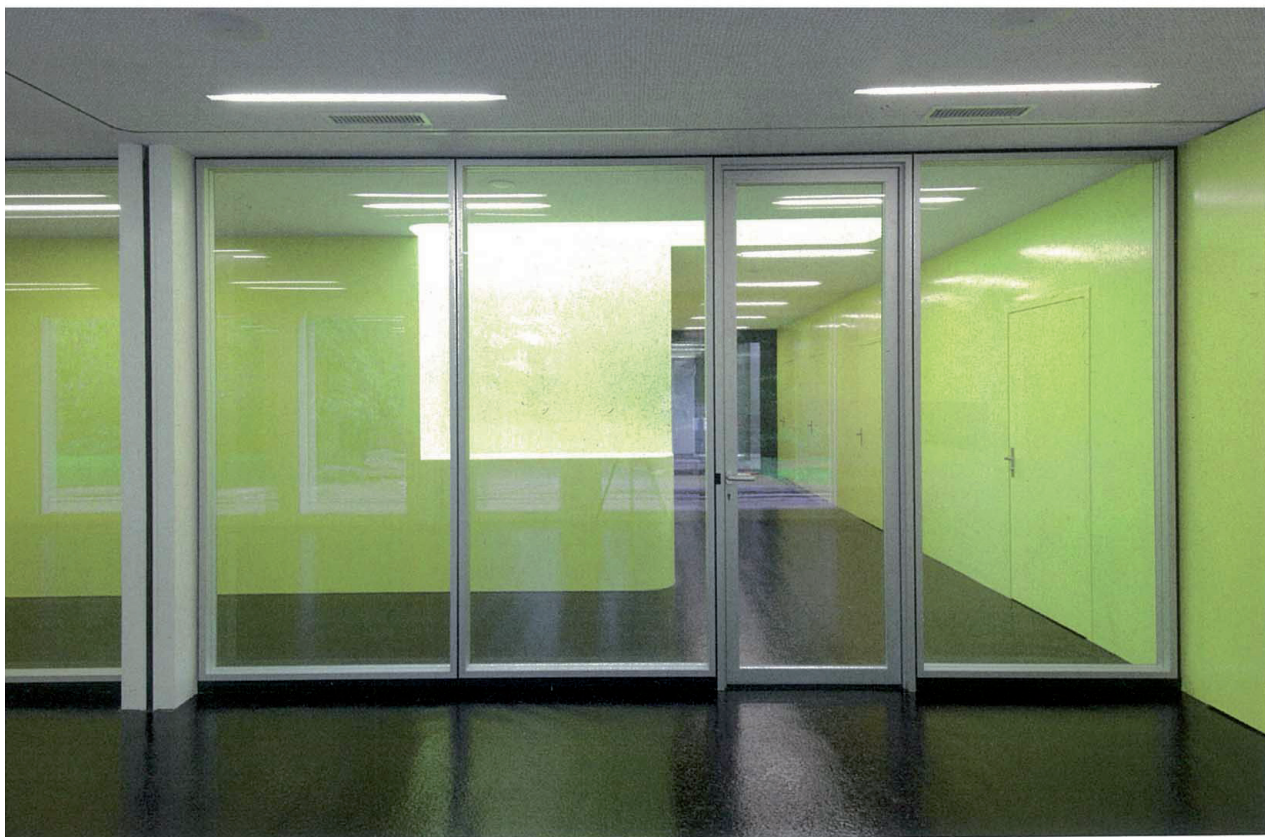
6

[6] Tabula rasa im Innenausbau: Der Kaninchenbau aus Trockenbauwänden wich einer klaren Aufteilung mit sauberer Erschließung. Die durchgehende Innenwand dient auch als Möbel

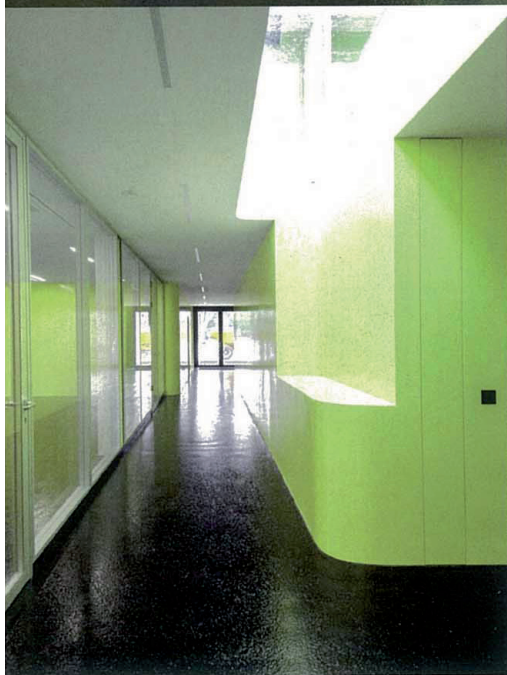
7

[7] Mehr aus Zufall strahlt das Innere des EG gelb. Mitarbeiter und Jury verliebten sich beim Wettbewerb in die Farbe, die (viel zurückhaltender) erst nur zur Belebung der Pläne diente
